COMMUNE DE GASVILLE-OISÈME

INVENTAIRE ET EXPERTISE DES FALAISES ET DES CAVITÉS

CARTOGRAPHIE DE L'ALÉA DE MOUVEMENT DE TERRAIN

Réunion publique d'information 17 décembre 2024

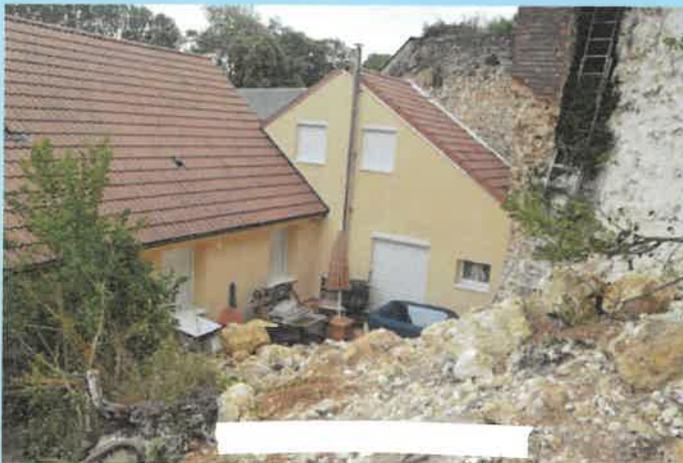
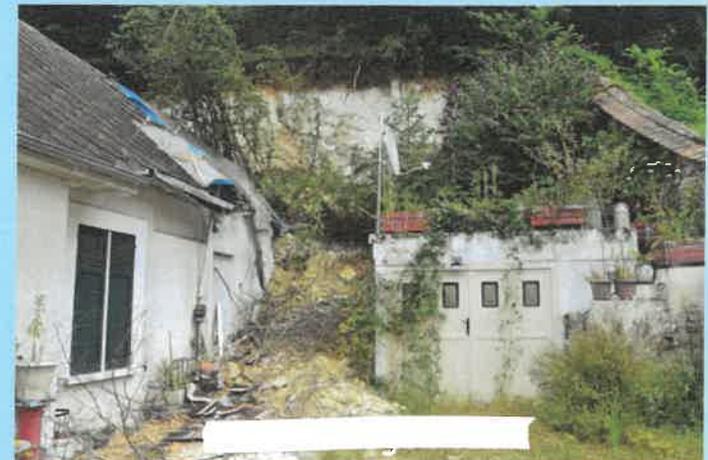
Trois phénomènes d'éboulements de falaise en 2024 aux n° et 14 rue Bougueneau et n° rue des Gâtines. Ceux de la rue Bougueneau ont été les plus importants. Leurs volumes atteignent quelques centaines de m³.

Une enquête de terrain a permis de recenser au moins trois autres éboulements comparables à ceux de la rue Bougueneau :

- un au n° rue Bougueneau vers 1999,
- deux au n° rue des Gâtines dans les années 1970 et 1990 (deux éboulements sur la même propriété à 20 ans d'intervalle).

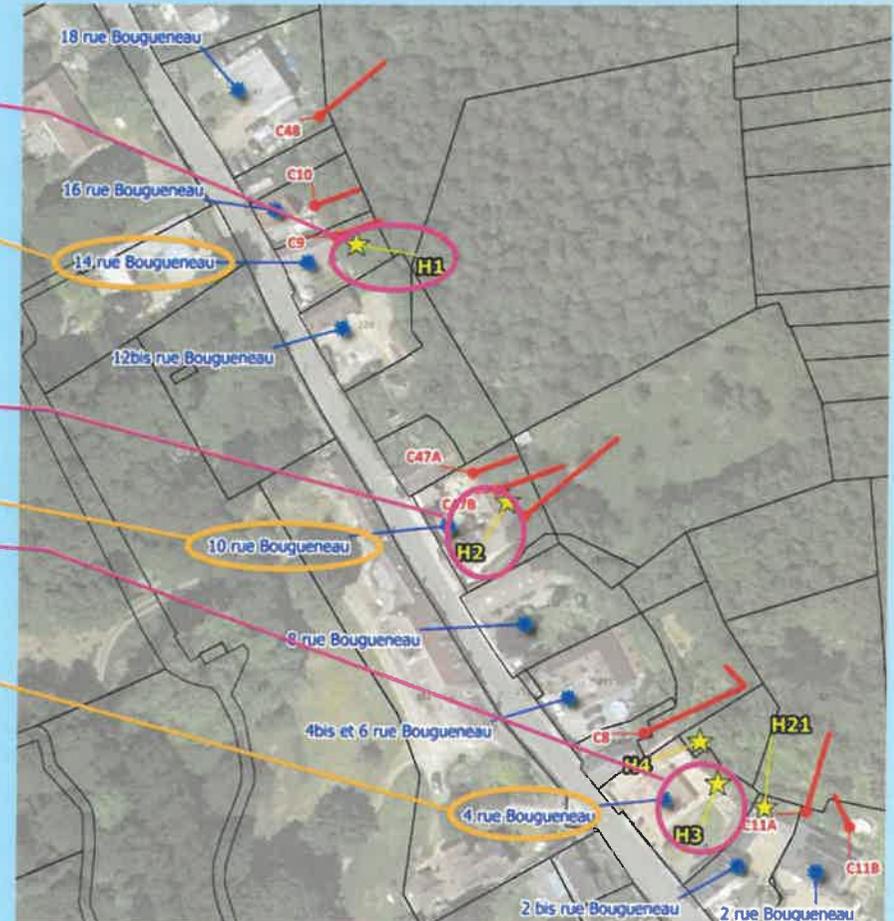
Un renvoi vers une **carte informative** permet de localiser le plus précisément possible chacun des phénomènes.

Date	Phénomène	Numero de localisation	Observations (sources d'information)
3/03/2024	Éboulement de falaise	H1	<p>14, rue Bougueneau : Un important éboulement s'est produit. Il a recouvert une partie du toit du garage et a gravement endommagé le pignon nord-est de la maison avec quasiment destruction du mur et d'une partie de la toiture.</p> <p>Entre la maison et le garage, les matériaux éboulés se sont propagés sur environ 8 mètres de long, soit une distance équivalente à la hauteur de la falaise. Le phénomène a entraîné avec lui des arbres de la bordure de falaise, ce qui a contribué aux dégâts.</p> <p>La propriété fait depuis l'objet d'un arrêté municipal d'interdiction d'occupation.</p> <p>Un compte rendu du BRGM sur cet événement fait état d'un pan de falaise éboulé de 2 mètres d'épaisseur, 8 mètres de hauteur et 10 mètres de long, soit environ 160 m³ de matériaux qui se sont détachés. Au moment de leur visite, une écaille de 4 m² menaçait de s'ébouler à son tour.</p>

1999	Éboulement de falaise	H2	<p>10, rue Bougueneau : une falaise s'est éboulée contre la maison d'habitation (maison construite contre le versant). La hauteur de la falaise éboulée et les dégâts infligés à la maison ne sont pas précisés.</p> <p>L'éboulement a entraîné la disparition de la falaise. Le terrain a été remis en état en le terrassant et en créant un mur de soutènement.</p>
7/04/2024	Éboulement de falaise	H3	<p>4, rue Bougueneau : un important éboulement s'est produit le 7 avril 2024. Le phénomène a débuté le matin par la chute d'une écaille d'environ 1 m² de volume. Puis, en fin d'après-midi, un pan entier de falaise s'est éboulé en mobilisant un volume de matériaux estimé à environ 140 m³ par le BRGM (rapport d'expertise CAT NAT : avis suite au mouvement de terrain survenu le 7 avril 2024 sur la commune de Gasville-Oisème – BRGM – RP-73699-FR – 06/06/2024).</p> <p>L'éboulement a emporté un mur séparant le pied de falaise du jardin. Il a recouvert une partie du jardin et une terrasse en venant quasiment se caler contre la façade arrière de la maison, a priori sans endommager gravement le mur. Les matériaux éboulés se sont propagés au pied de la falaise sur une longueur d'environ 8 mètres de long, soit une distance quasiment équivalente à la hauteur de la falaise.</p> <p>En s'ébouyant, la craie s'est fragmentée en calloulis. Plusieurs gros éléments ne se sont pas fragmentés de la sorte. Des blocs inférieurs à 1 m³ et une masse rocheuse</p>

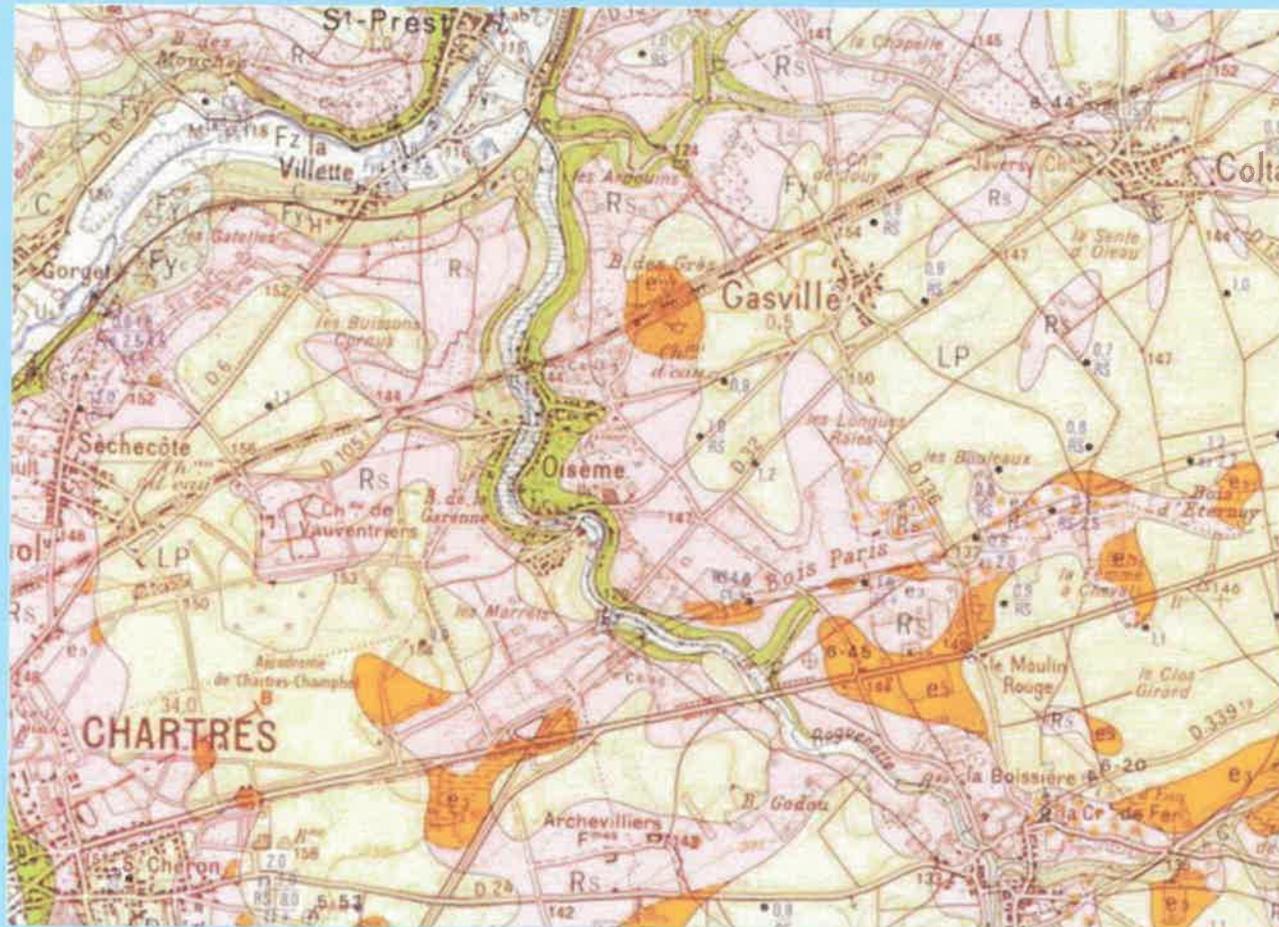
Extrait de la carte géologique

La commune se situe au sein du **bassin sédimentaire parisien** qui résulte :

Cette longue histoire géologique a donné naissance à un **plateau calcaire de plusieurs centaines de mètres d'épaisseur** dont la partie supérieure est formée de **craie à silex**.

La craie affleure uniquement sur les versants. En zone de plateau, elle est masquée par des limons d'origine éolienne (ère quaternaire).

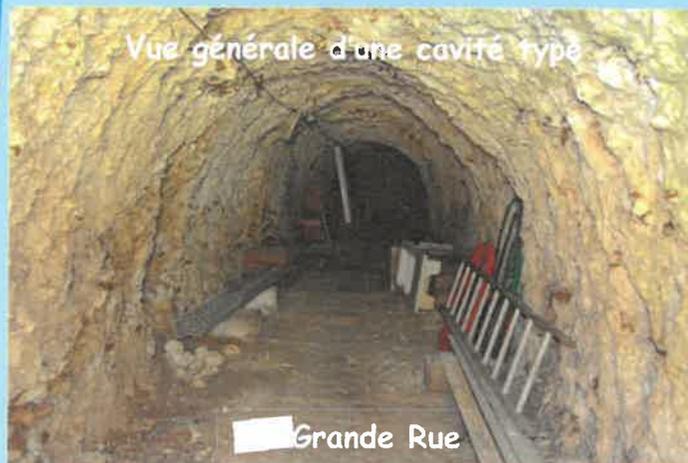
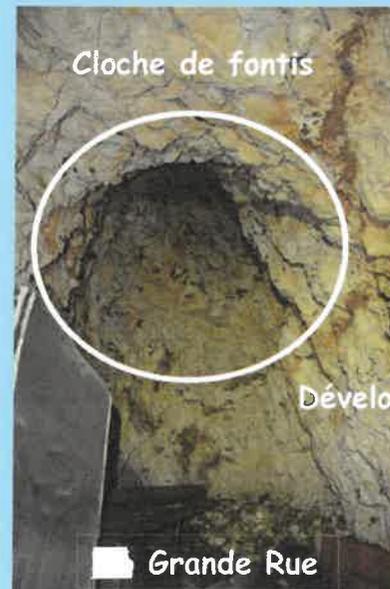
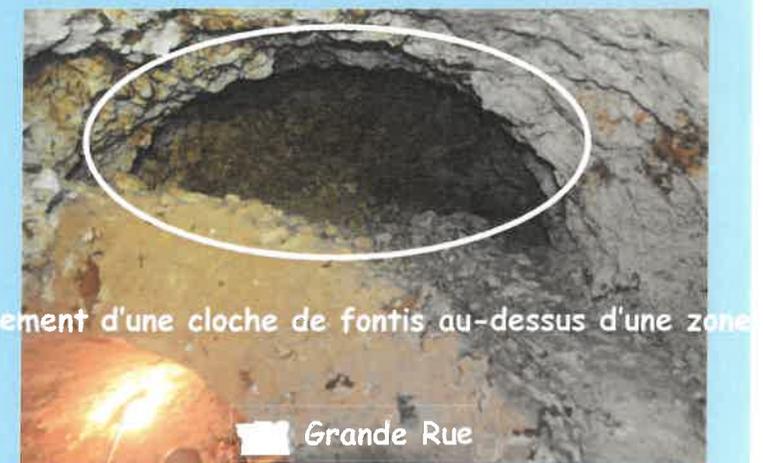
Toutes les cavités se présentent sous la forme de galeries.

- Même recherche **d'indices** que pour les falaises (fissuration, décompression, état général de la roche en place, etc.).
- Observation du **ciel des cavités** à la recherche de chutes de toit anciennes et de signes de dégradation (cloche de fontis notamment).
- Lever sommaire des cavités (longueur, largeur et hauteur sous plafond des galeries et azimuth des galeries).
