Commune de  
Gasville-Oisème

# Expertise des falaises, inventaire des cavités et cartographie des aléas

## Note de présentation

*Référence 25011776*

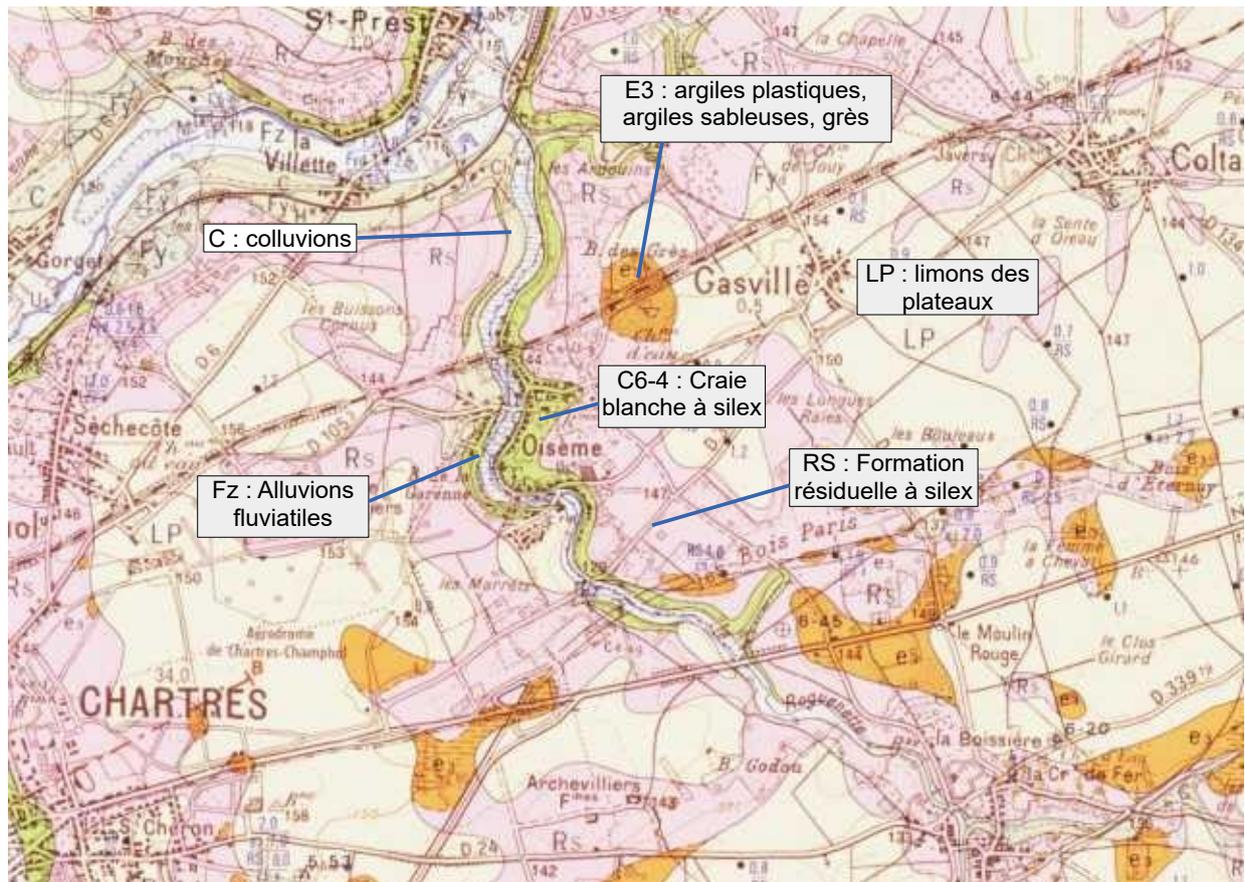
Figure II.3: extrait de la carte géologique (feuille XXI-16 Chartres).

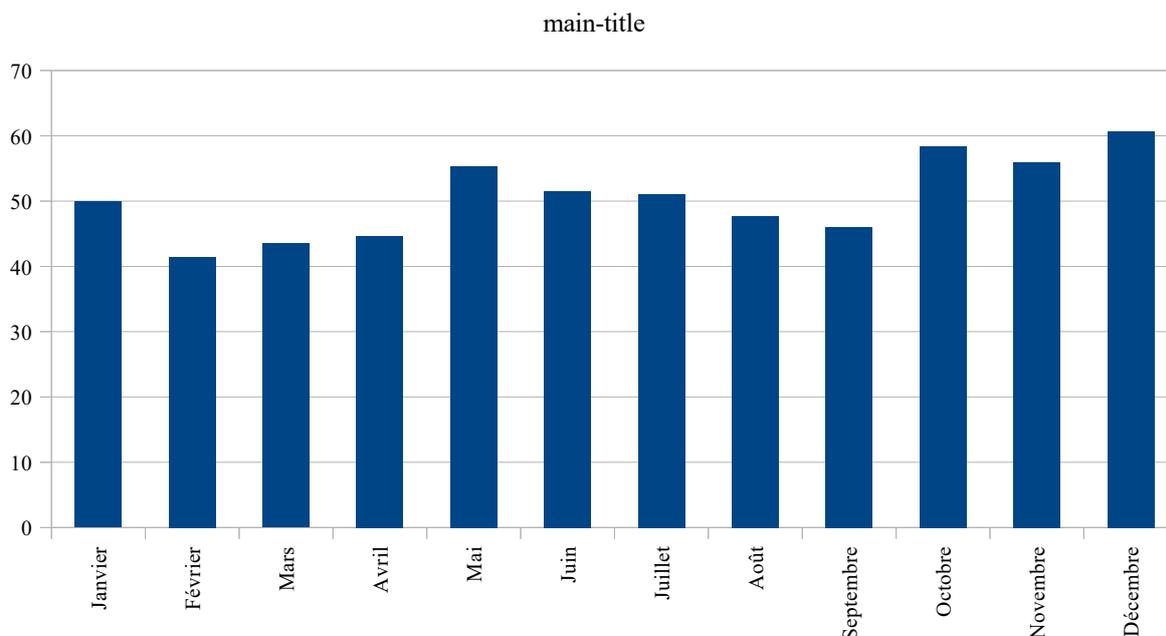
Figure II.4: précipitations mensuelles moyennes relevées à Chartres sur la période 1991 – 2020 (source Météo-France).

Ce graphique montre une pluviométrie moyenne variant peu au cours de l'année. De légers pics s'observent au printemps, à l'automne et en début d'hiver, mais sans réellement se détacher par rapport au reste de l'année.

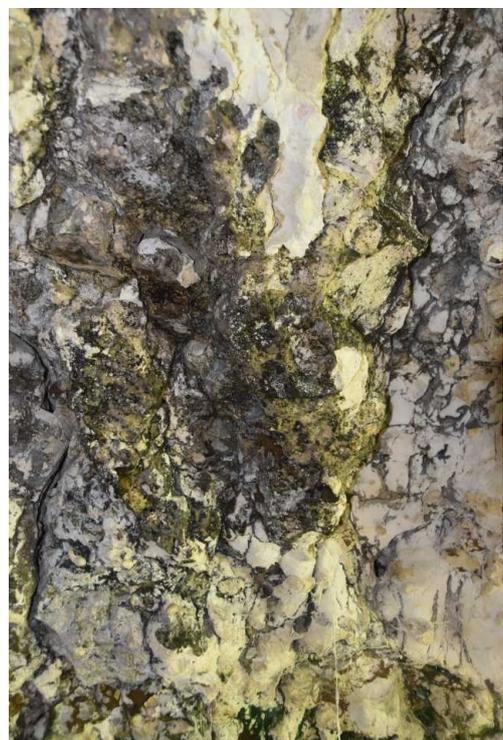
*Figure III.3: fissuration à l'entrée de la cavité C13 soulignant un état décomprimé de la roche en falaise (multiples lignes sombres).*

l'état décomprimé des falaises. La photo ci-contre montre l'exemple de la cavité C13, située 62, Grande-Rue, où une telle fissuration est visible jusqu'à 5 mètres de profondeur.

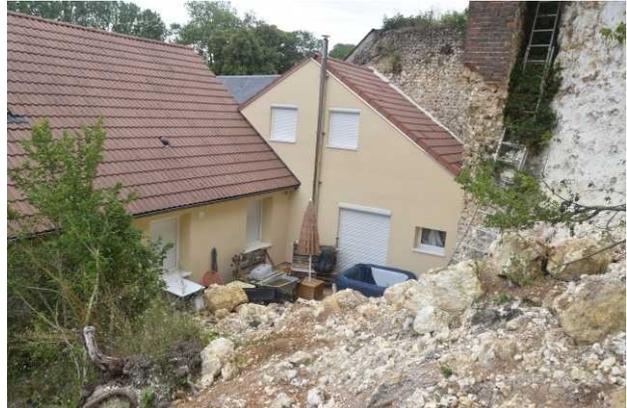
Les volumes générés par ces éboulements ont été estimés entre 140 et 160 m<sup>3</sup> de matériaux au niveau du 4 et du 14, rue Bougueneau. Le volume de matériaux des éboulements du 11, rue des Gâtines n'est pas précisé. Il aurait été sensiblement similaire à ceux des 4 et 14, rue Bougueneau. Dans les quatre cas, les matériaux éboulés se sont plus ou moins fractionnés en cailloutis mélangé à des blocs plus volumineux pouvant avoisiner 1 m<sup>3</sup> de volume unitaire, voire plus.

Figure III.4: éboulement du 4 rue Bougueneau le 7 avril 2024.

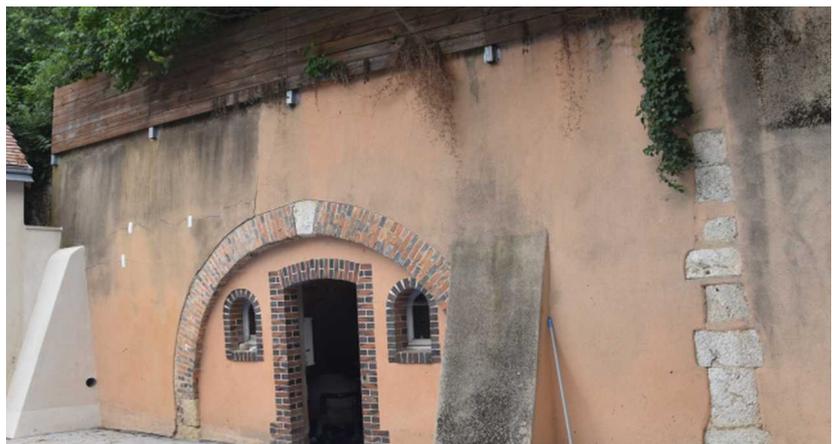
Quelques exemples peuvent être cités le long de la Grande-Rue (n° 2 et 4 notamment) et de la rue de la Chesnaie (n° 14 notamment) pour bien illustrer les déstabilisations de terrain à attendre. Les pieds de coteau ont été terrassés à plusieurs endroits le long de ces rues, pour créer des replats. Ces terrassements ont entraîné la création de talus verticaux de quelques mètres de hauteur, contre lesquels des murs de parement ont été érigés. Bien que ces talus soient

Figure III.5: exemple de mur déformé par la pression du terrain avec présence de contrefort et pose de témoins (2, Grande-Rue).

certainement en grande partie composés de craie, le terrain exerce une pression contre les murs qui se fissurent et se déforment jusqu'à être déstabilisés. Des infiltrations d'eau peuvent également s'accumuler derrière les murs, en cas d'absence de barbacanes pour les évacuer, ce qui peut exercer des contraintes supplémentaires considérables. Certains de ces murs ont été confortés à

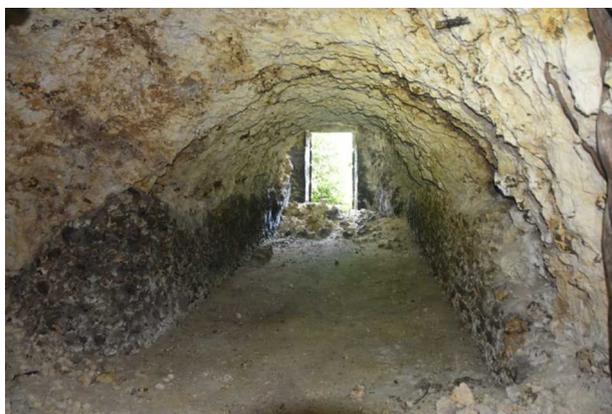
Les cavités souterraines présentes sur le territoire de Gasville-Oisème sont généralement de faibles dimensions. Elles se présentent sous la forme de galeries étroites plus ou moins longues, dont la largeur n'excède pas 3,5 mètres.

Figure III.6: cavité type présente sur le territoire de Gasville-Oisème.

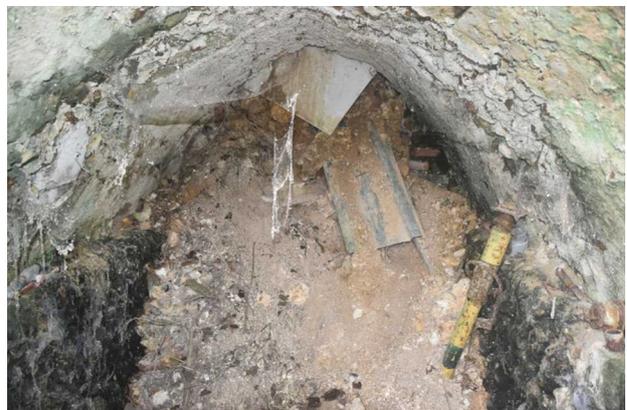
L'état de la roche en place intervient également sur la stabilité des cavités. Ainsi, le recoupement d'une zone initialement fissurée voir fracturée peut être un point de faiblesse préférentielle

Figure III.7: effondrement de l'entrée de la cavité C45 au 50 Grande-Rue.

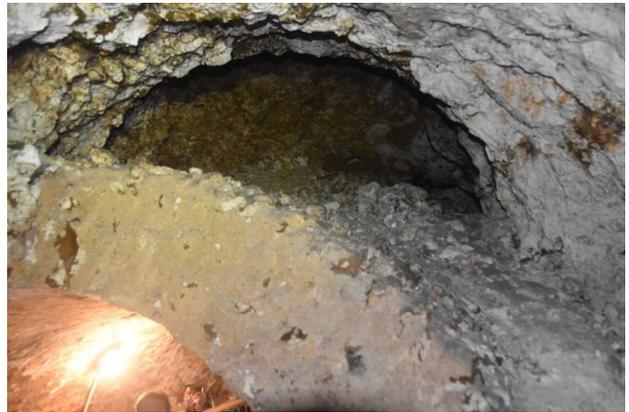
Figure III.8: zone de vide présente au dessus de la voûte de la cavité C17C du 72 Grande-Rue, avec développement d'une cloche de fontis.

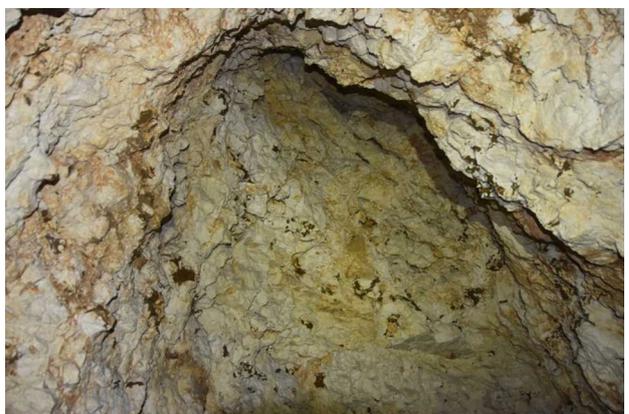
Figure III.9: probable cloche de fontis dans la cavité C40 du 46 Grande-Rue.

de fontis très avancées ont été remarquées (par exemple cavités C40 du 46 Grande-Rue, C42C du 6 Grande-Rue). Les cloches de fontis se caractérisent par des remontées de ciel des cavités qui se produisent sous l'effet de chutes de toit récurrentes au même endroit. Elles sont liées à une fragilité localisée du ciel des cavités (zone de plus décomprimée qu'ailleurs, zone plus ou moins fissurée, encaissant rocheux de moins bonne qualité, etc.). Sous l'effet des éboulements successifs, le ciel de la cavité progresse localement vers la surface en formant une différence de niveau avec le reste de la cavité. L'épaisseur du recouvrement diminue ainsi petit à petit, ce qui affaiblit de plus en plus le toit de la cavité.

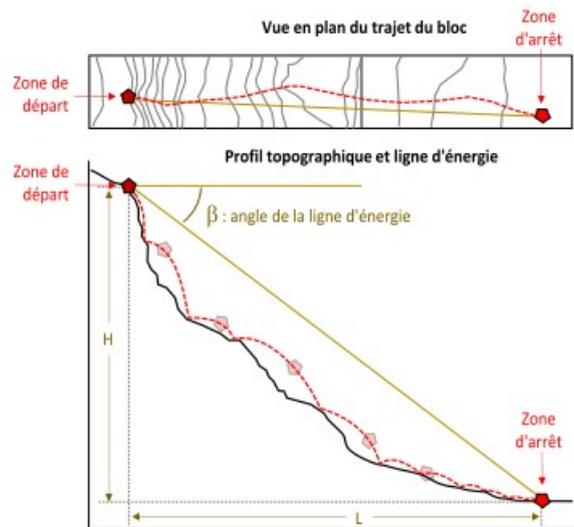
La probabilité de propagation vue par la méthodologie MEZAP consiste à mesurer l'angle formé entre l'horizontale et la ligne reliant la zone de départ d'un bloc et son point d'arrêt à l'aval, lorsqu'on dispose d'un événement de référence. Cette valeur, appelée angle de ligne d'énergie, est ensuite reportée sur d'autres sites identiques à celui ayant servi de référence, pour évaluer les zones d'arrêt des blocs sur ces autres sites. En l'absence de phénomène de référence, cette valeur d'angle est puisée dans une base de données alimentée régulièrement et spécifiquement pour la méthodologie MEZAP, en retenant une valeur issue d'un profil de versant le plus proche possible de celui étudié.

Figure III.10: principe de la ligne d'énergie (angle d'atteinte  $\beta$ ).

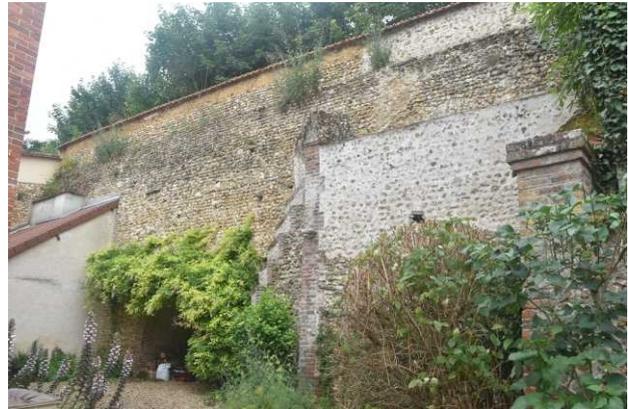
Il est précisé que certaines propriétés présentent des murs de parement maçonnés de très grande hauteur qui masquent probablement des falaises. Ces secteurs sont également classés en aléa fort de chute de blocs. Ces murs imposants ne sont en effet pas des ouvrages de soutènement. Ils habillent les falaises et sont soumis aux mouvements de terrain engendrés par ces dernières.

*Figure III.11: exemple de mur imposant au n° 8, Grande Rue.*

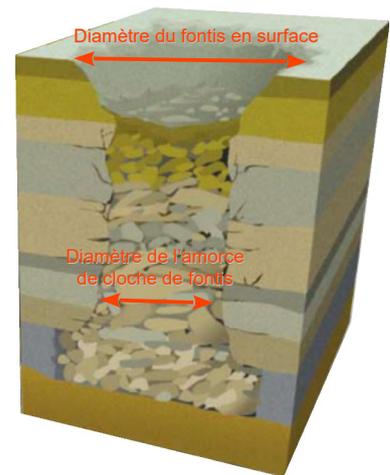
Les quelques cloches de fontis visibles au ciel de certaines cavités (cavités C40 et C42C par exemple) montrent que nous pouvons avoir affaire à des phénomènes localisés de 1 à 1,5 mètre maximum de diamètre à leur amorçage (dimensions de l'amorce de cloche de fontis au ciel des cavités). En progressant vers la surface, les cloches de fontis peuvent remonter verticalement ou en formant un léger cône dans la partie rocheuse du recouvrement. Puis, en débouchant en surface, un cône d'effondrement plus ouvert peut se former au sein des terrains meubles de recouvrement. Le terrain adopte ainsi un certain angle d'équilibre qui conduit à l'apparition d'un trou ou d'une dépression en surface d'un diamètre supérieur à celui de la cloche de fontis initiale.

Figure III.12: schéma d'un fontis.

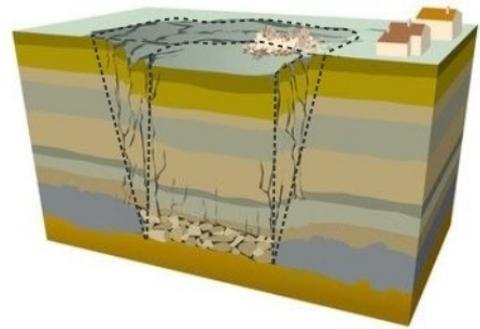
Figure III.13: schéma angle / cône d'énergie.

L'angle d'influence  $\alpha$  s'applique à partir du sol de la cavité. Sa projection jusqu'en surface dicte la largeur (L) de bande de terrain périphérique supplémentaire dépassant de l'emprise de la cavité. Cette bande supplémentaire est égale au produit de la tangente de l'angle  $\alpha$  ( $\text{tg } \alpha$ ) par la profondeur (P) de la cavité [ $\text{tg } \alpha = \text{coté opposé (L)} / \text{coté adjacent (P)}$ ], soit  $L = \text{tg } \alpha \times P$ .

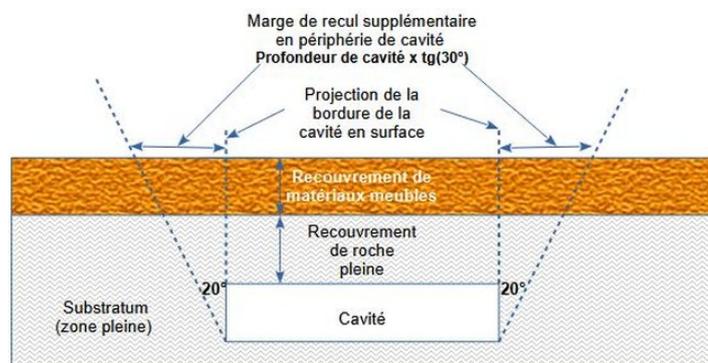
La valeur de l'angle d'influence varie en fonction des matériaux de recouvrement des cavités. Dans le cas présent, le substratum est composé de craie à pendage horizontal. Des terrains meubles le recouvrent parfois. Ils sont a priori de faible épaisseur. La pente d'équilibre d'un effondrement au sein de la craie devrait être très redressée compte tenu de la nature rocheuse du matériau. Un angle d'influence de  $20^\circ$  semble approprié à ce type de formation.

Figure III.15: angle d'influence et application d'une bande de recul.
